L'église Sainte-Marthe est située au cœur du hameau du Puy. Elle a sans doute été reconstruite sur les bases d'une chapelle plus ancienne.

# DES COUCHES SUCCESSIVES DE DÉCORS

Travaux de reprise des enduits de l'église Sainte-Marthe :

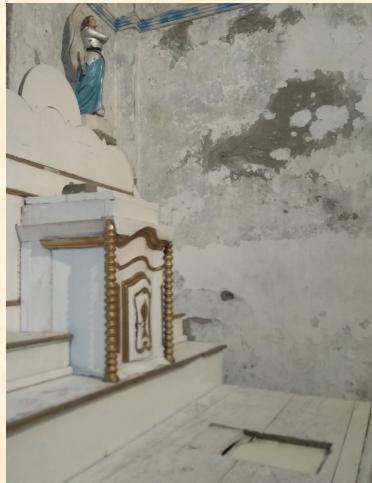
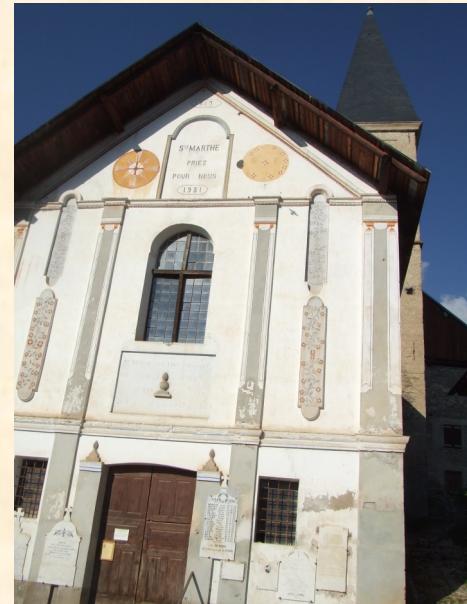
Sa façade Est indique la date de construction (1817), ainsi que de restauration (1931).

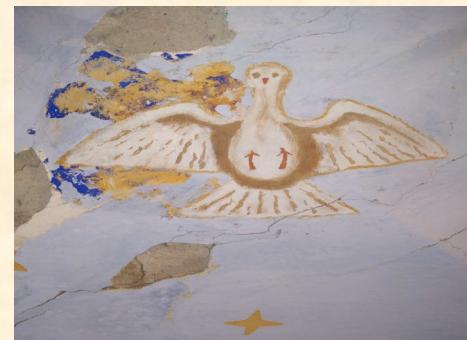
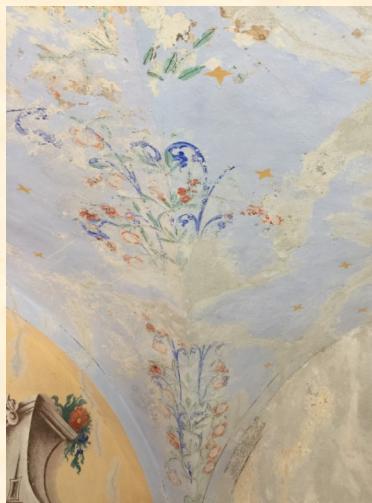
Lors de la restauration, les différents décors apparaissent mélangés. À ce stade, il est difficile de différencier les strates des trois époques :

*XX<sup>ème</sup> siècle* : ciel bleu, étoiles jaunes.

*XIX<sup>ème</sup> tardif* : roses rouges et tiges bleu outremer.

*1817* : pavots jaunes minium, tiges et feuilles vertes.

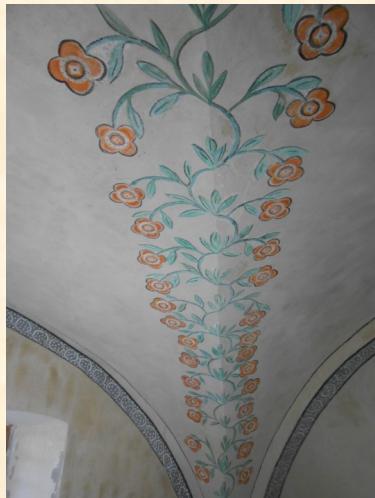
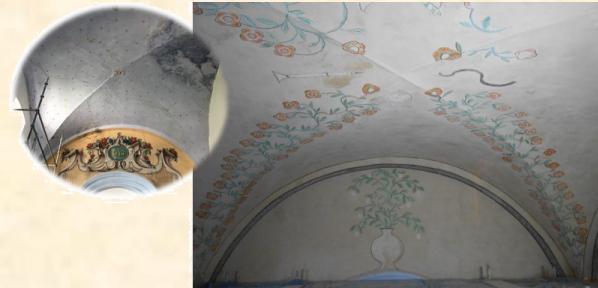
# 1817

*Des pavots jaunes dès la construction de l'église*

**Un premier décor** datant de la construction de l'église, que l'on nommera dix-neuvième primitif, propose des frises de pavot jaune à feuilles vertes.

Après dégagement, on découvre aussi des motifs d'instruments de musique sur la voûte.

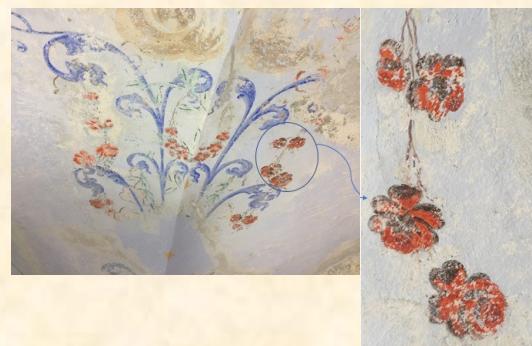
**Le deuxième décor**, que l'on nommera dix-neuvième tardif, propose des frises de roses rouges sur les arêtes du chœur, dans un entrelacs de tiges bleu outremer.

L'arc triomphal se décore d'un enroulement de feuilles d'acanthe bleu outremer. Le tympan, en dessous de la corniche, révèle un christ en croix peint à l'huile.

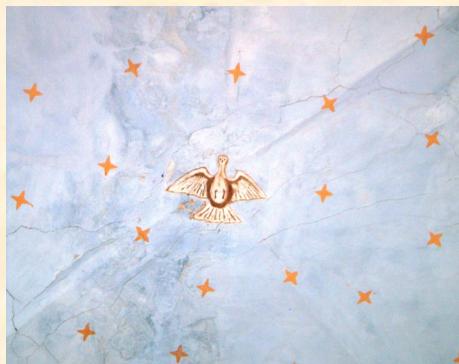
# 1931

*Un ciel étoilé recouvre les fleurs*

**Le troisième décor**, que l'on a connu jusqu'en 2020, couvre la voûte d'un ciel bleu avec des étoiles jaunes.

Une colombe, symbole du Saint Esprit mais aussi de Paix et de Pureté, occupe le centre de la voûte du chœur.

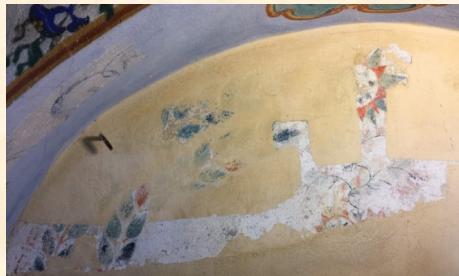
**Les deux chapelles latérales présentent le décor dix-neuvième tardif. Au sud, la chapelle de la Vierge avec le monogramme AV; et au nord, la chapelle dite « Saint-Joseph » qui présente le monogramme SMta.**

Lors des dégagements, on observe sur la chapelle Saint-Joseph l'écriture latine « ORA PRO NOBIS REGINA SACRATISSIMI ROSARII », ce qui nous démontre que cette chapelle a changé d'attribution. D'abord, une chapelle dédiée à Notre-Dame du Rosaire, puis à sainte Marthe et enfin à saint Joseph.

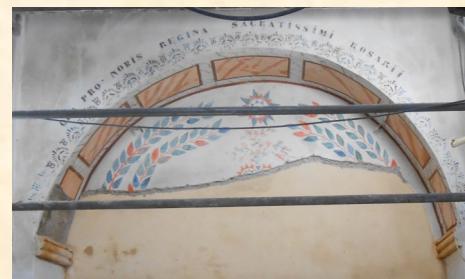
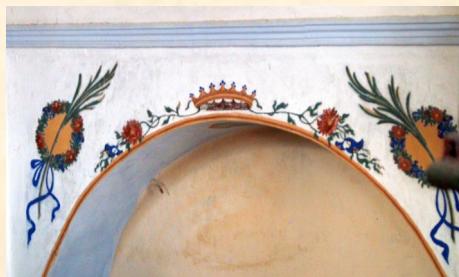
La chapelle Saint-Joseph, qui était dédiée à sainte Marthe au dix-neuvième, a maintenant retrouvé le décor primitif qui l'attribue à Notre-Dame du Rosaire.

Pour la chapelle de la Vierge, les stratigraphies montrent que l'enduit est plus récent que l'enduit original. Il n'y a probablement plus de décor primitif sous la peinture de cette chapelle.

Elle conserve donc son décor dix-neuvième tardif.

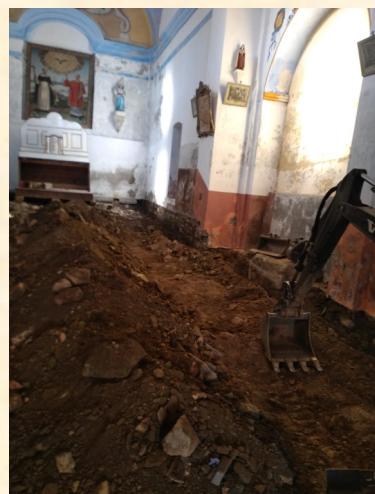
Les travaux de rénovation de l'église ont aussi comporté, entre 2016 et 2021 :

La réfection du plancher

La réfection des menuiseries, en gardant les vitres d'origine

La captation de l'eau des toitures

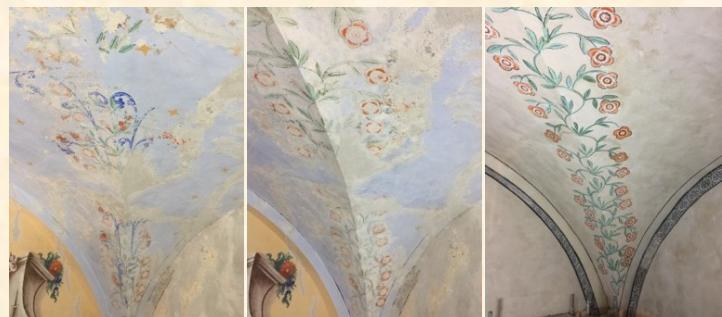
L'objectif de l'intervention : conserver au maximum les décors les plus anciens, redonner une harmonie et une cohérence aux décorations en laissant cohabiter les différentes époques quand le décor primitif n'existe plus.

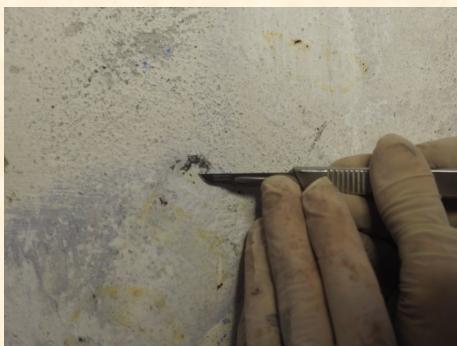
### *Le dégagement*

Le dégagement des couches peintes postérieures à 1817 est réalisé au scalpel et à la brosse.

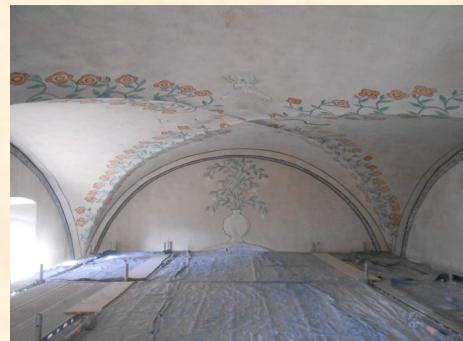
### *Le fixage*

Après dégagement, les décors sont fixés par pulvérisation d'une solution de colle acrylique 5 à 3% dans l'éthanol.

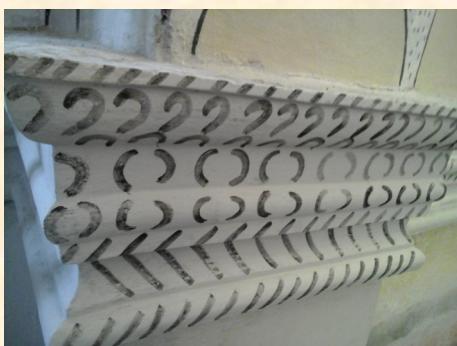
### *La retouche*

La retouche illusionniste est réalisée à l'aide de badigeons de chaux et de pigments.

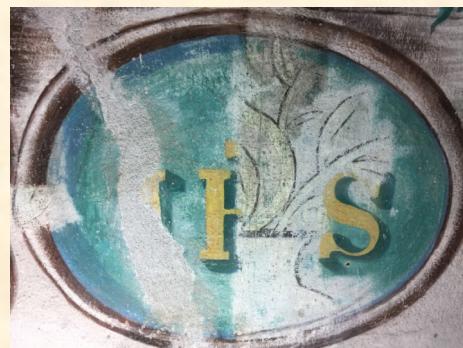
Sur le mur chevet et l'intrados du chœur, la décision de supprimer le décor dix-neuvième tardif est prise car des stratigraphies démontrent la présence du décor ancien bien conservé.

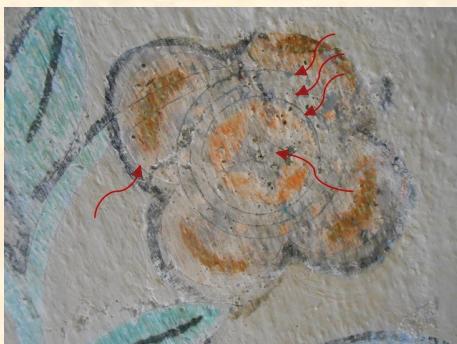
Les peintres, en 1817, ont utilisé un compas pour dessiner les fleurs. Le peintre responsable des mises en place inscrit avec un stylet sur l'enduit frais, trois cercles et une croix centrale. Avec le compas et ces repères, il inscrit alors les quatre pétales extérieurs.

Le peintre, muni de son pinceau, vient alors dessiner la fleur en reliant les points déterminés par les incisions.

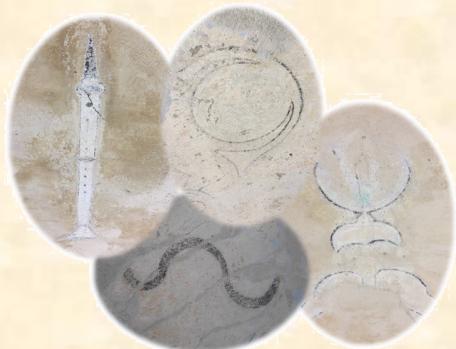
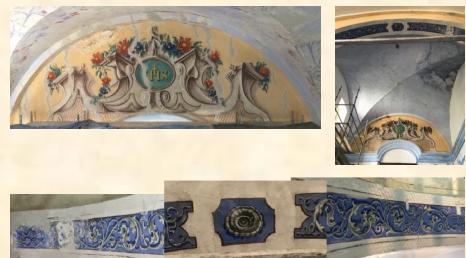
En clé de voûte, on observe sur le décor primitif quatre éléments qu'on identifie à des instruments de musique baroque : clarinette, cor simple, cornet à bouquin ténor, mais le quatrième garde son mystère. Il comporte des clochettes. Pourrait-il être un instrument utilisé pour les cérémonies ?

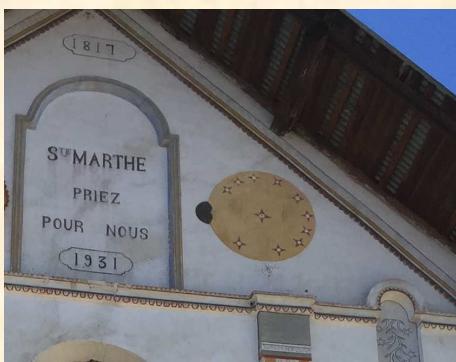
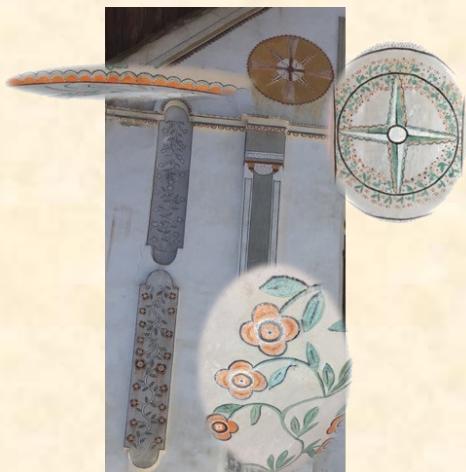
À l'extérieur, la façade Est présente de curieuses similitudes avec le décor dix-neuvième primitif du chœur : fleurs de pavot et rose des vents. En 1931, lors de la réfection de la façade, ce premier décor intérieur était caché par le décor de la fin du dix-neuvième.

L'étrange dessin qui orne le haut de la façade pourrait être la voûte céleste lors d'une éclipse.
